ESPAÇO DE EXTENSÃO EDUCACIONAL
PARA PESSOA IDOSA: Diretrizes de Projeto
para Reabilitação de Imóvel Tombado no
Centro Histórico da Cidade de São Luís – MA.

PROJETO APLICADO

Projeto Aplicado para obtenção do Grau de Mestre em Construções Cíveis

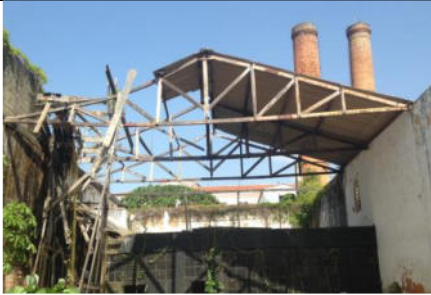
<p><i>Figura 39: Cobertura do imóvel B em processo de desmoronamento</i> Fonte: CAMPOS, Rodrigo Mendes (2015)</p>

A ausência completa de cobertura nesse volume construído é a causa de grande parte da sua deterioração e ruína, com a presença de muita vegetação nociva em toda a estrutura, assim como o estrago e inutilização de quase todo o piso (pavimento) existente como visto nas figuras

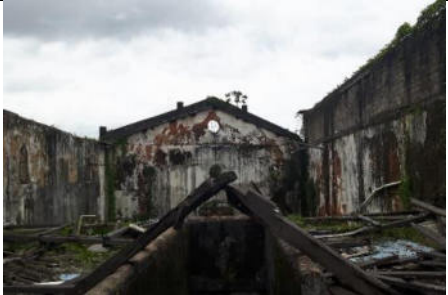
<p><i>Figura 40: Cobertura do imóvel B completamente destruída</i> Fonte: Autoria Própria (2018)</p>

39 e 40. Na construção térrea, inserida dentro desse volume construído, as condições estruturais estão precárias, com toda a laje de cobertura em concreto (betão) com as ferragens da estrutura expostas em processo acelerado de oxidação e destacamento de várias partes do reboco. As paredes internas dessa construção apresentam bastante umidade, ocasionando diversas patologias. A escada de concreto (betão) de acesso ao mezanino está tecnicamente condenada (conforme laudos dos técnicos da Prefeitura e São Luís) e deve ser reconstruída nos mesmos padrões e obedecendo as referências arquitetônicas.

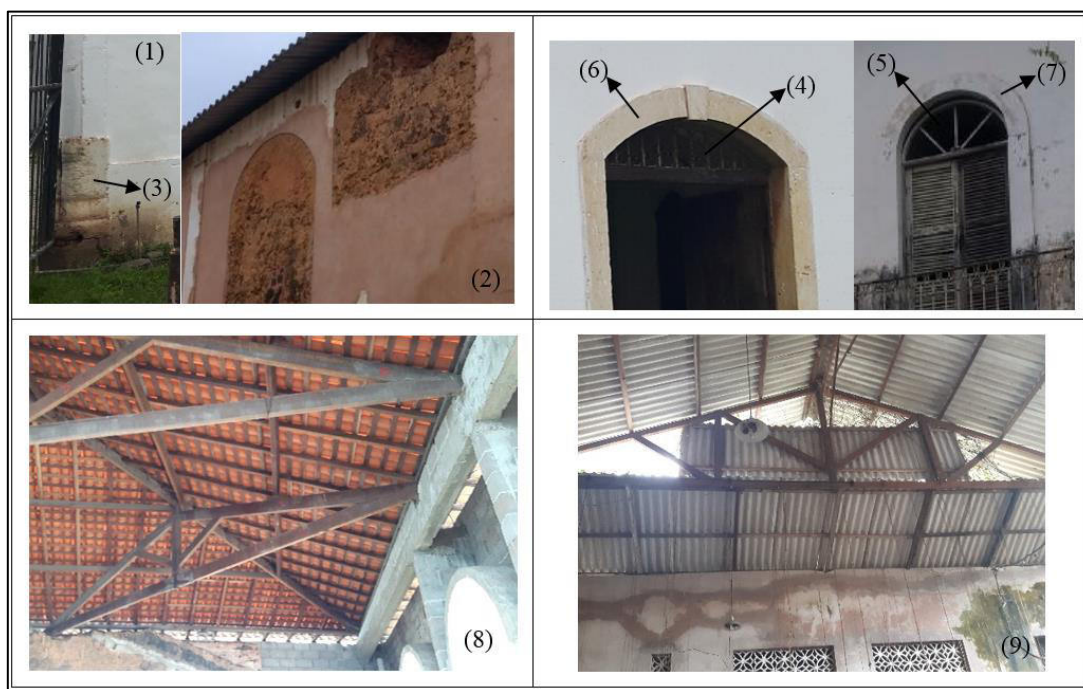
Figura 42: Materiais e sistemas construtivos utilizados nos imóveis em 2018

- e) Acabamento dos vãos das janelas (caixarias) e portas são guarnecidos de arcos plenos construídos em tijolos cerâmicos maciço, com acabamento externo em pedra de lioz (6) no pavimento térreo (rés-do-chão) e ressalto no reboco (7) no pavimento superior.

- f) Entelhamento original em telhas cerâmicas coloniais (8) e telha de fibrocimento ondulada (9), ambas sobre engradamento (estrutura de tesouras, caibros e ripas) em madeira.

No que se refere à prévia análise dos materiais e sistemas construtivos (figura 42) utilizados nos Galpões do Cais de Santo Ângelo e baseado nos elementos e tipologias construtivas das edificações do período, temos:

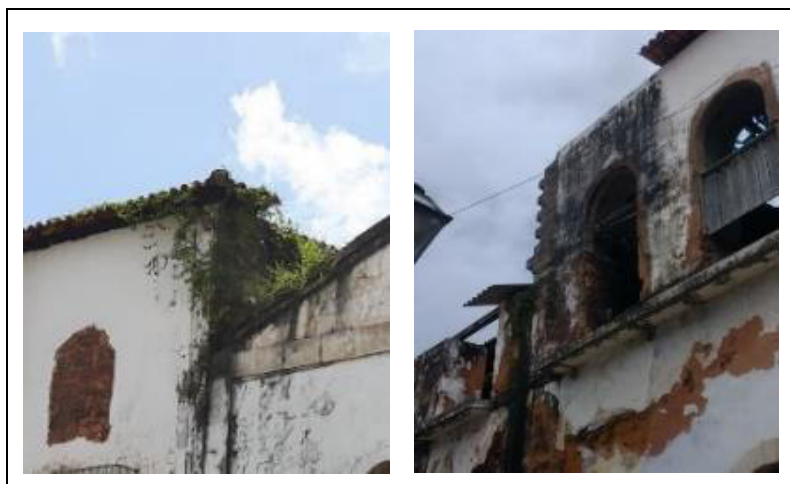
Toda a edificação possui projeção vertical elevada e beirais sem muita projeção (característica das construções coloniais), o que gera muitos pontos facilitadores de infiltração na base das paredes, visto que a água acumula-se e encontra as pequenas falhas e fissuras na argamassa. Outro agente problemático é a cobertura, uma vez que as telhas cerâmicas dessas antigas construções não possuem garras (ganchos) que trabalham impedindo que estas escorreguem devido à ação de ventos e animais. As diversas intervenções sofridas por esses imóveis trouxeram também mudanças significativas de grande parte da sua cobertura - tanto na inclinação como no material -, que se encontra sem o correto recobrimento, o que ocasiona diversas infiltrações e fragilidade das alvenarias e deslocamento do reboco devido ao alastramento de raízes das vegetações, que possivelmente aparecem das sementes que são transportadas nas fezes dos pássaros.

Figura 49: Estado de conservação em 2018 ocasionado por agentes inerentes a edificação

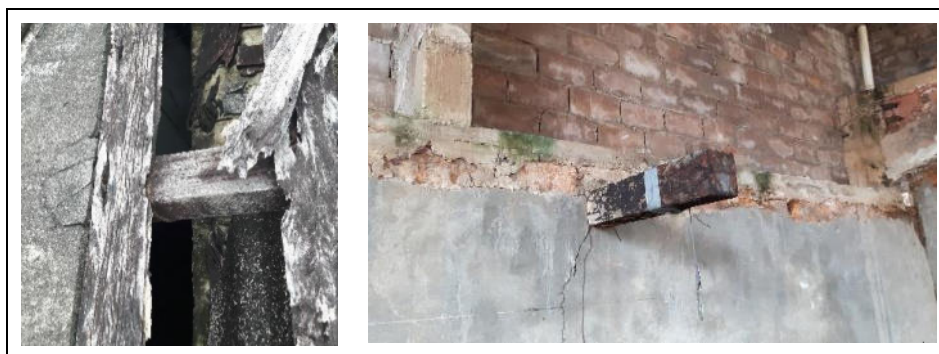
Figura 50: Estado de conservação em 2018 ocasionado por umidade

A cidade de São Luís apresenta dois períodos climáticos distintos, sendo um chuvoso (dezembro a julho), com médias pluviométricas anuais em torno de 2.000 (dois mil) mm/ano e outro período seco (agosto a novembro). Essa condição torna-se um agente muito agressivo para uma edificação tombada, principalmente por muitos estarem abandonados. A falta de manutenção periódica, além das falhas nas coberturas e esquadrias constantemente danificadas, cria ambientes extremamente insalubres e patogênicos. Outro problema pela umidade é a rápida propagação de insetos xilófagos (inseto que se alimenta de madeira) e microrganismos causando danos às estruturas e diminuição considerável da sua resistência.

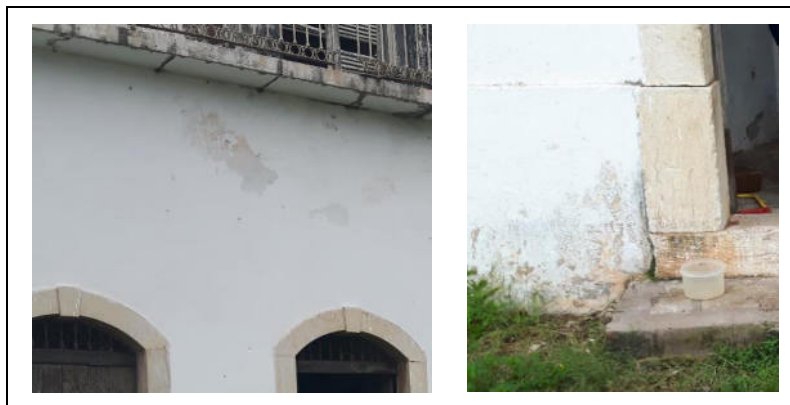
Esse agente tem grande influência no estado geral do edifício, pois as contribuições de radiação solar, as flutuações sazonais e diurnas da temperatura causam muitas falhas, como, por exemplo, microfissuras em peças de madeira e descoloração das pinturas principalmente nas

fachadas. As temperaturas na cidade variam entre mínima de 22° e máxima de 34° (média de 27°), com clima tipicamente tropical, quente e úmido, o que exige muitas ações preventivas para evitar danos mais graves aos edifícios.

Figura 51: Estado de conservação em 2018 ocasionado por temperatura

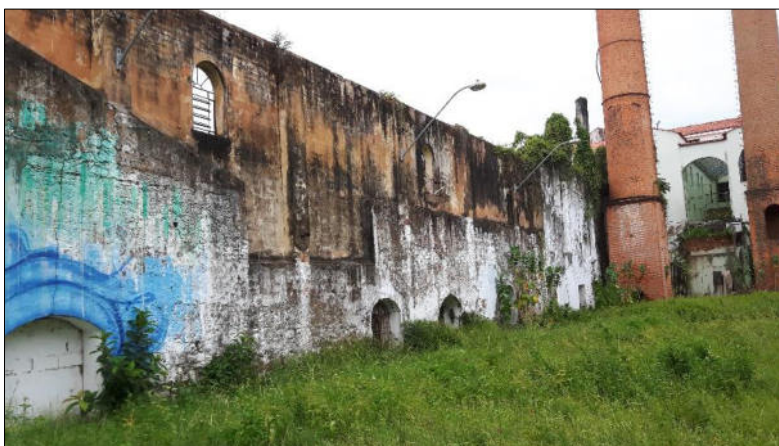
Essa patologia é formada por manchas escuras, principalmente nas paredes externas e é constituída por sedimentos de impurezas ambientais e exposição a intempéries, que reagem com as alvenarias dos edifícios e provocam a degradação. A recuperação pode ser feita com a remoção da mancha através de lixamento e posterior pintura.

Figura 52: Estado de conservação em 2018 ocasionado por crosta negra

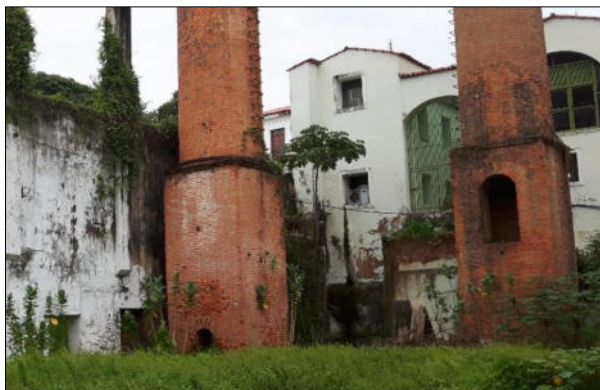
Essa patologia é formada por manchas de umidade e um pó branco acumulado sobre a superfície e é formada pelo excesso de umidade e sais solúveis na composição da alvenaria ou na água de amassamento. O processo ocorre quando a água das infiltrações entra em contato com os

sais existentes no cimento ou na cal, sendo levados até a superfície durante o processo de evaporação e solidificam-se ao entrarem em contato com o dióxido de carbono presente no ar. A presença desse agente sugere que exista uma forte contaminação interna da alvenaria por sais, o que pode provocar danos no interior da alvenaria. O processo de recuperação pode ser feito com a retirada total dessa camada com escova rígida e seca, depois podem ser aplicados tanto produtos químicos antialcalinos (no caso de paredes pintadas) quanto produtos à base de silicone (no caso de tijolo e pedra) e finaliza com a recolocação do acabamento.

Figura 53: Estado de conservação em 2018 ocasionado por eflorescência

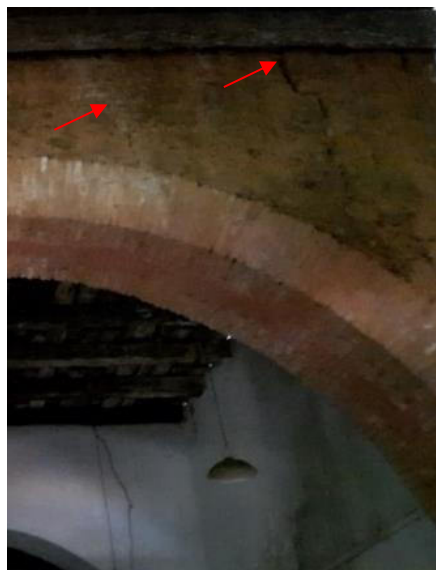
Figura 64: Locais das trincas na alvenaria de pedra argamassada no imóvel A

As espessas paredes dessas 02 (duas) fachadas, assim como outras partes estruturais do imóvel são feitas de pedra argamassada. Algumas paredes apresentam necessidade de reparos estruturais devido à presença de fissuras, à exceção daquelas situadas na primeira parte do imóvel, as quais estão em bom estado de conservação.

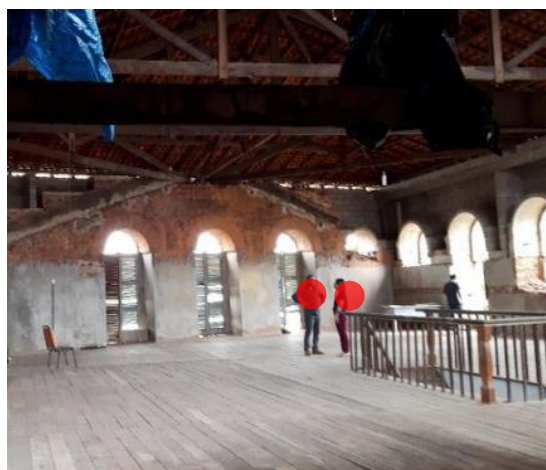
Figura 68: Ambiente do imóvel A que será dividido pelo sistema construtivo “Dry Wall”

- As paredes de fechamento de alguns ambientes do pavimento térreo (rés-do-chão) e pavimento superior serão confeccionadas em Dry Wall, que possui como vantagens a rapidez na instalação, diversas possibilidades de configuração, fácil manutenção e reparos, qualidade no acabamento, isolamento acústico leveza e ganho de espaço.
- As paredes são estruturadas por perfis (guias e montantes) em chapas galvanizadas e posteriormente recebem painéis de gesso acartonado que são aparafusados. Em locais que recebem mais carga são instaladas chapas de reforço. Os cantos das paredes recebem cantoneiras e finaliza com rejunte nas emendas dos painéis.

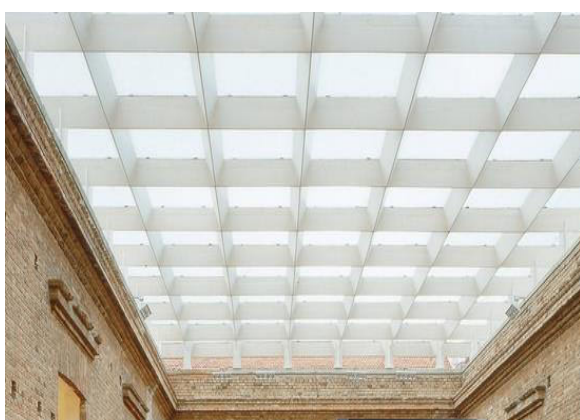
Figura 69: Referência de cobertura de vidro e estrutura metálica proposto no imóvel B
Fonte: <http://pinacoteca.org.br> (2018)

- A cobertura localizada na área da piscina (Imóvel B) será em vidro e busca oferecer um aspecto de leveza e transparência para essa área. A sustentação será composta por uma estrutura metálica projetada de forma independente do volume construído existente. Qualquer intervenção com inclusão de novos elementos construtivos devem ser analisados pelos órgãos de preservação do patrimônio.

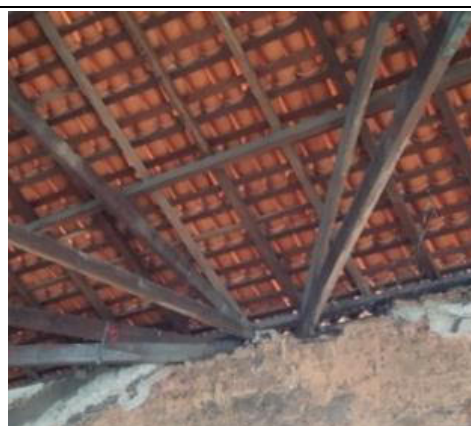
Figura 70: Cobertura em telha de barro existente no imóvel A
Fonte: Autoria Própria

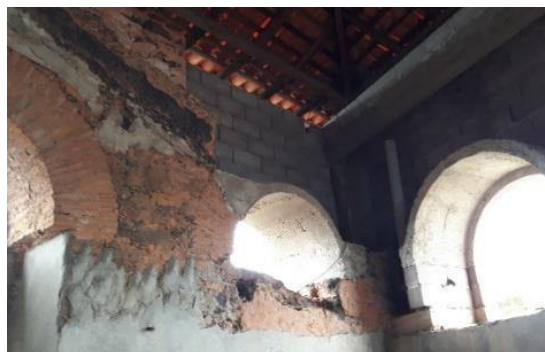
Figura 74: Área de alvenaria no imóvel A reconstruída utilizando outros materiais
 Fonte: Autoria Própria

- A última intervenção realizada no Imóvel A, consistiu na reconstrução da altura da cobertura para que fosse resgatado a sua configuração arquitetônicas em estilo colonial. Tal procedimento deu-se com a realização da complementação das paredes externas que eram em pedra argamassada por blocos de concreto (betão) estrutural, assim como os arcos plenos que anteriormente eram de tijolos maciços e foram reconfigurados numa estrutura de concreto (betão) armado.

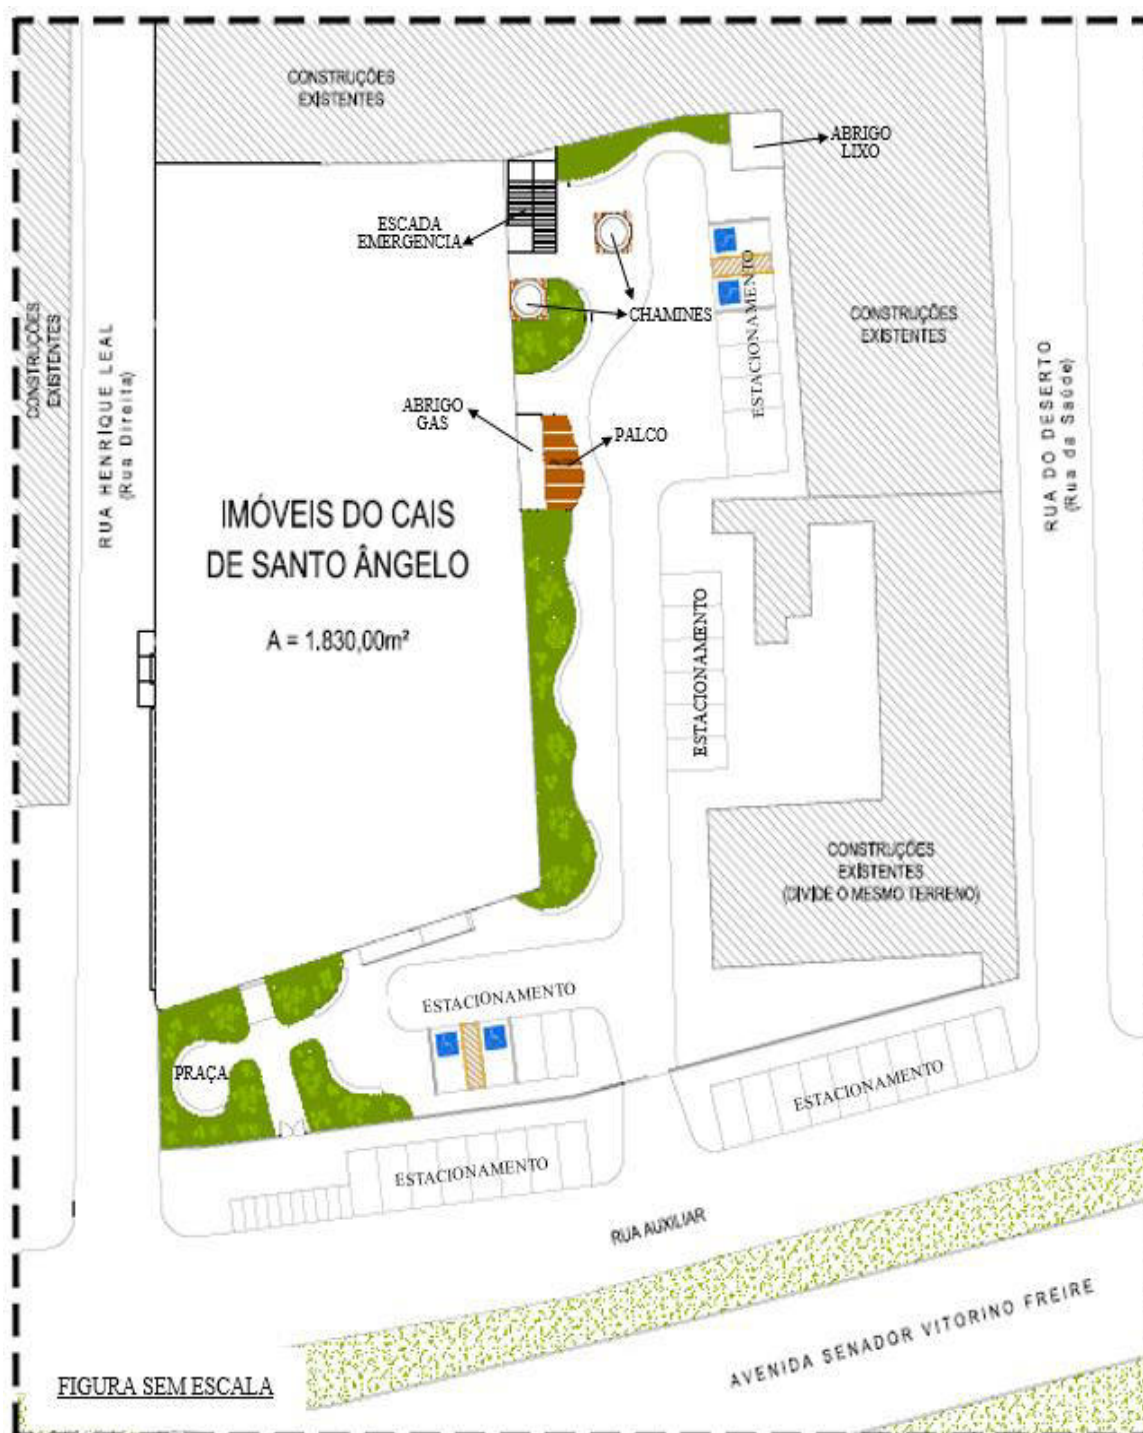
Figura 101: Proposta de intervenção nas áreas externas
Fonte: Autoria Própria

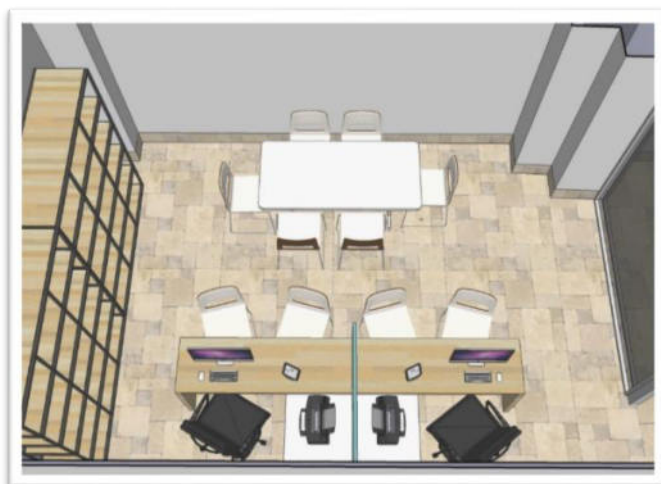
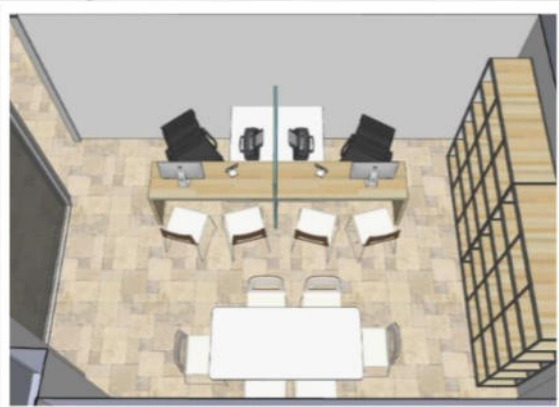
O ambiente possui 01 (uma) entrada também em vidro temperado, 02 (duas) estações de trabalho com atendimento e 01 (uma) mesa de reunião.

O propósito da colocação da empresa júnior no Programa de Necessidades baseia-se na possibilidade de novas atividades acadêmicas para os alunos, na forma de consultorias (em diversas áreas) para dar assistência a uma população com menor condição social e mais carente.

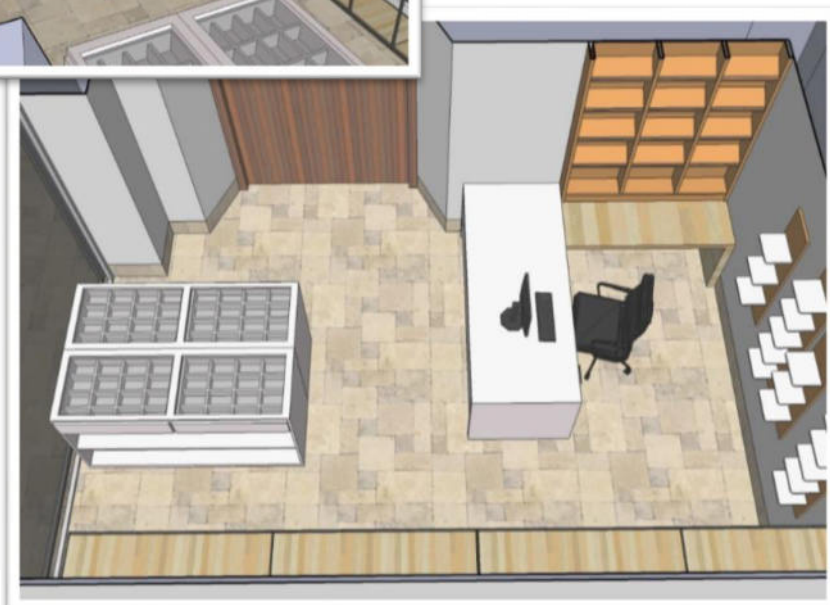
– LOJA (A = 22,07m²)

O ambiente possui 01 (uma) entrada também em vidro temperado, 01 (um) balcão de atendimento, além de expositores e estantes para material.

O propósito da colocação da loja no Programa de Necessidades foi para permitir a venda de produtos de papelaria e utilidades, diminuindo a necessidade de deslocamentos dos alunos e funcionários para aquisição dos produtos.

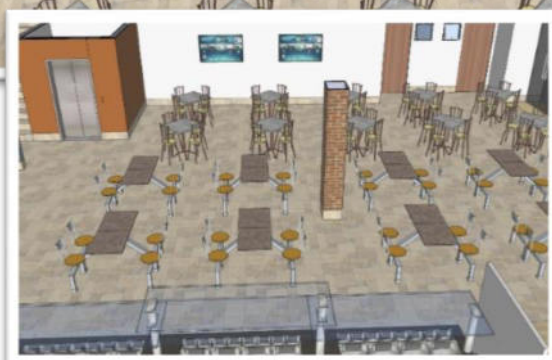
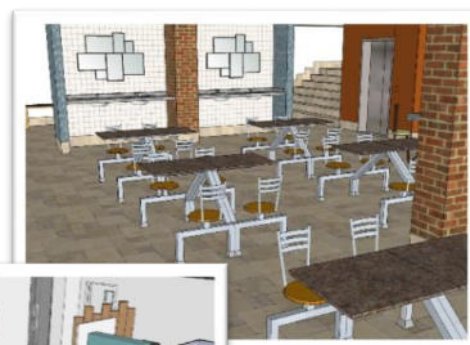
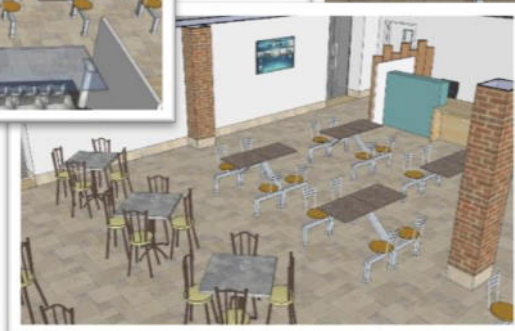
– RESTAURANTE = Área de Mesas (A = 165,33m²)

A área possui ligação direta com a circulação do Imóvel A, com o pátio de estacionamento por meio de 02 (duas) portas de vidro temperado e para escada que acessa o salão multiuso dos fundos do prédio.

O ambiente tem cobertura de vidro e pé direito duplo, permitindo a visualização dos outros pavimentos do anexo dos fundos. Foram previstos também nesse espaço a instalação dos lavatórios, 02 (dois) sanitários acessíveis, assim como 01 (um) dos elevadores (ascensores).

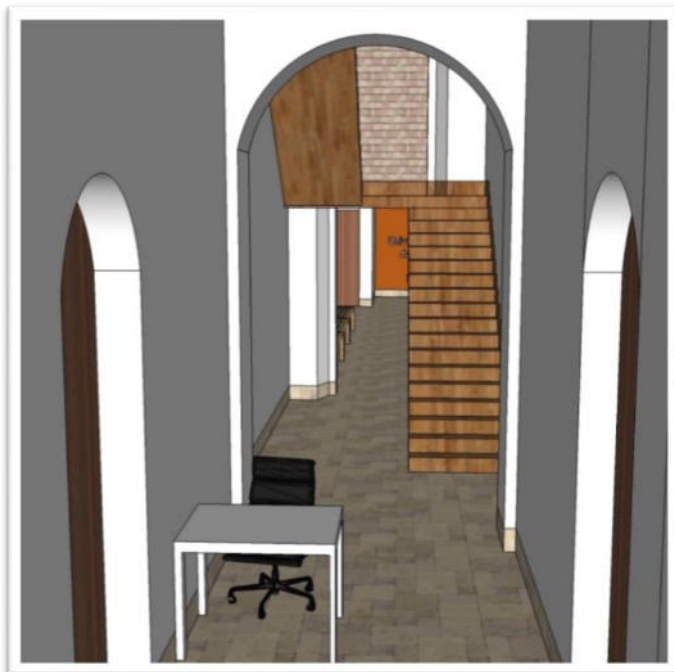
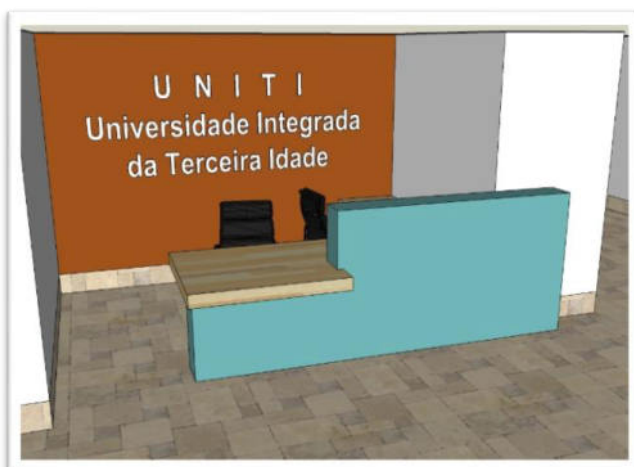
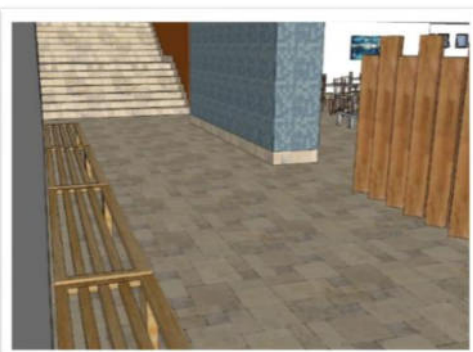
- **HALL DE ENTRADA (A = 30,46m²)**
- **PORTARIA (A = 7,26m²)**
- **CIRCULAÇÕES E ESCADAS (A = 259,32m²)**

Todos os ambientes mostrados estão localizados no pavimento térreo no Imóvel A. O vestíbulo central, que ainda apresenta muitas características coloniais originais, terá sua estrutura preservadas, assim como todo o corpo da escada de madeira que dá acesso à área dos professores no pavimento superior.

O acesso pela entrada lateral será controlado no espaço da portaria / informações, com localização central e na interseção das circulações e acessos externos.

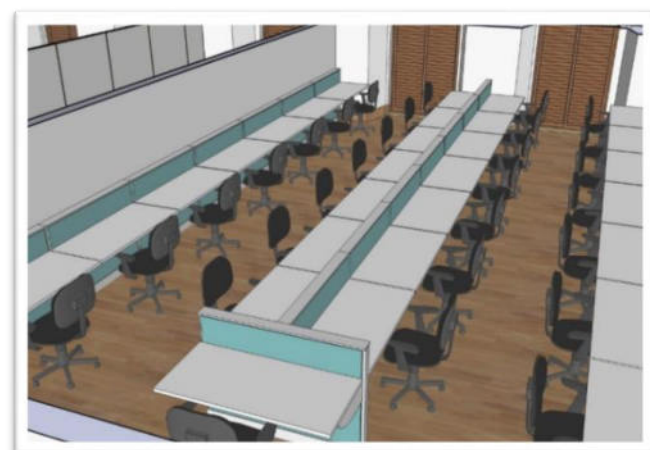
– LABORATÓRIO DE INFORMÁTICA (A = 60,95m²)

O ambiente localiza-se depois da área dos professores, numa área que possui aberturas para o exterior pela lateral do Imóvel A. Os vãos externos se abrem para balcões em pedra de cantaria e guarda corpo em ferro forjado. Além das janelas (caixarias) de madeira, características da arquitetura colonial do imóvel, também serão colocados painéis de vidro temperado para que seja mantido a iluminação natural, a climatização e a segurança predial.

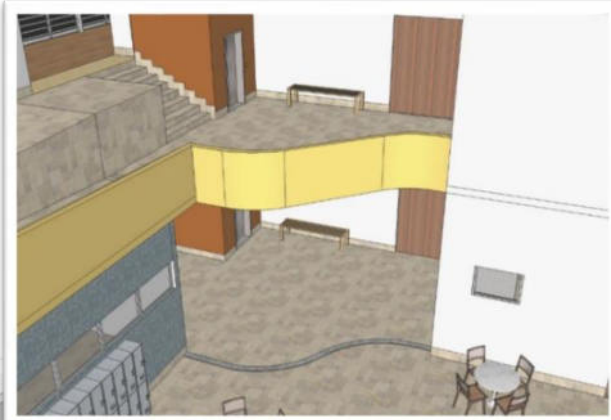
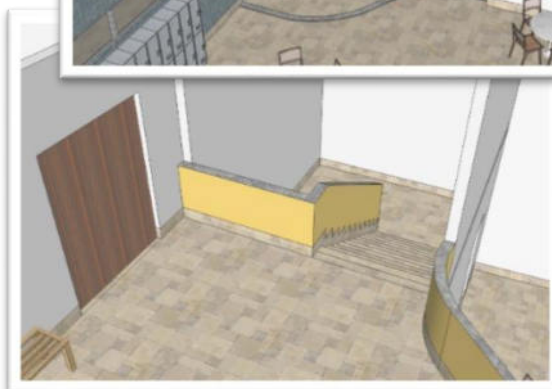
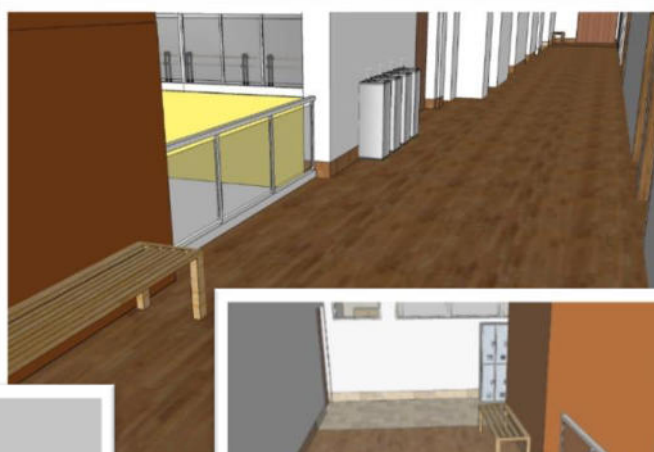
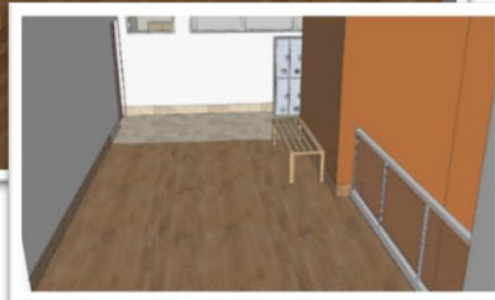
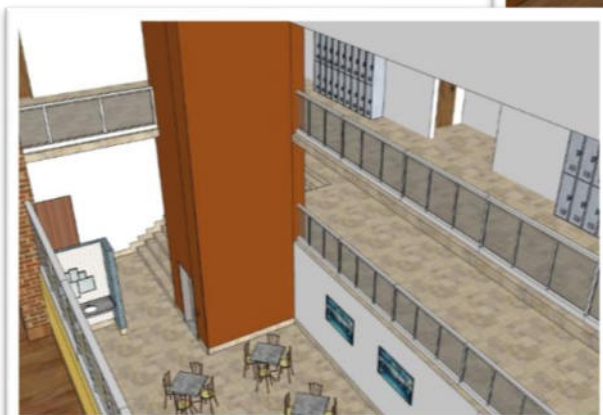
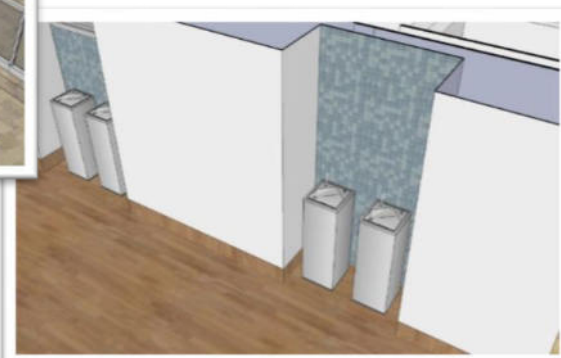
Todos os ambientes mostrados estão localizados no pavimento superior dos 02 (dois) imóveis. O hall principal do pavimento superior apresenta-se em 02 (dois) níveis, devido a diferença de nível entre os imóveis. O acesso do hall principal para a circulação do Imóvel A se faz por escada ou rampa, visto que esse elevador (ascensor) tem parada nesse hall. O outro elevador (ascensor) que fica nos fundos do imóvel, na área de mesas do restaurante tem parada no nível da circulação do Imóvel A, atendendo, assim, todas as necessidades de acessibilidade.

Ao longo das circulações foram previstos os shafts (dutos) para quadros elétricos, lógica e telefonia, assim como bebedouros e bancos de madeira, proporcionando mais conforto e comodidade aos usuários.

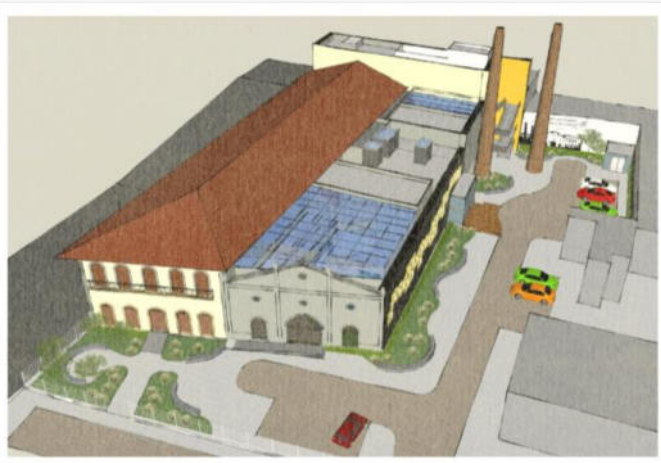
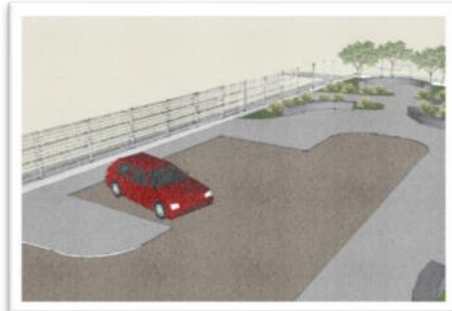
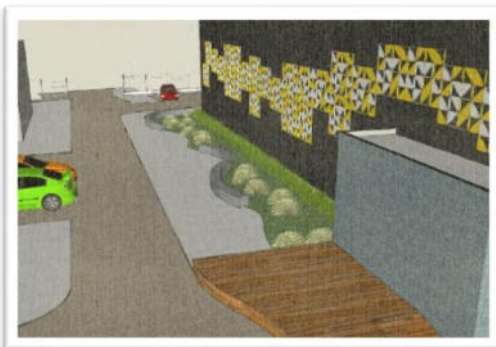
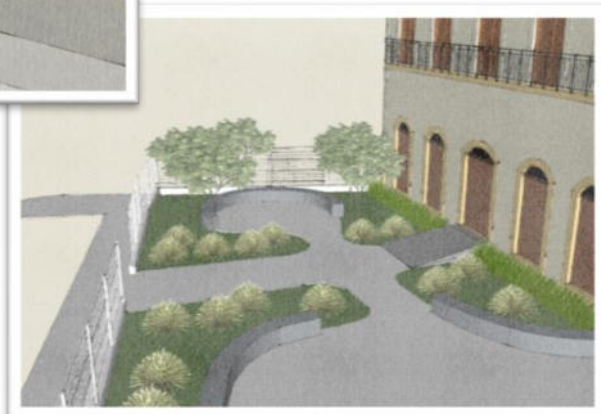
A proposta de intervenção nos imóveis busca a recuperação do maior número de elementos característicos dessa arquitetura. As fachadas foram recompostas na sua forma e altura, obedecendo as informações existentes de antigos vestígios.

Foram contemplados a recuperação da altura do Imóvel A, assim como seus elementos decorativos anteriormente extraídos, como, por exemplo, a cimalha que está sempre presente nessas construções coloniais. O Imóvel B também recebeu nova estrutura, com introdução de novas coberturas e algumas ampliações dentro do seu volume construído.

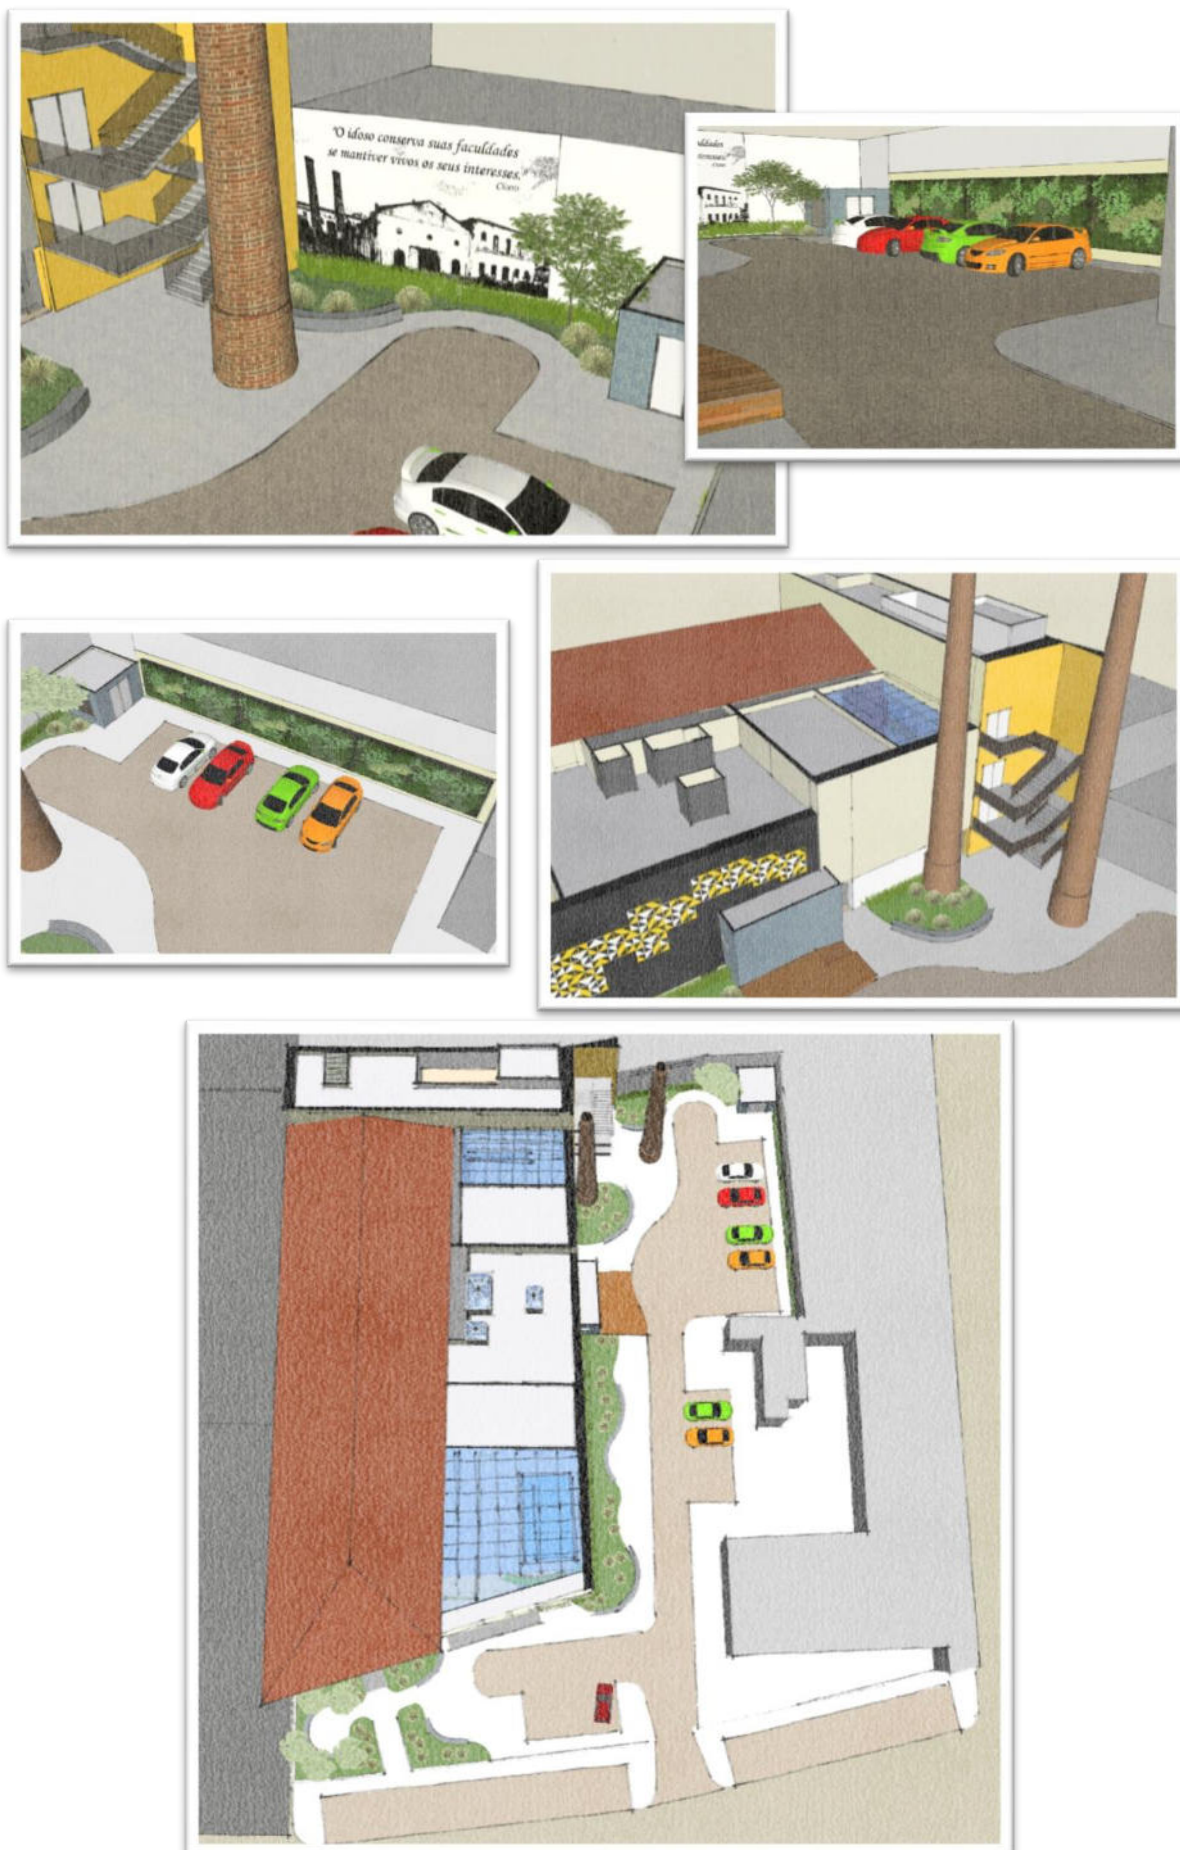
Todo o complexo na qual estão inseridos os Galpões do Cais de Santo Ângelo foram tratados a partir de uma abordagem arquitetônica voltada para a sua reabilitação e preservação histórica no contexto da cidade de São Luís.
